Objekt-Nr. A 4963	Landerwerbs-Nr. ZH 183	Weitere evtl. ältere Bezeichnungen 6550, ZH 183c, ZH 180
Koordinaten 679.165/246.335	Standort Waldgebiet	Nähere Bezeichnung Entlang Hohensteinstrasse
Gemeindegebiet / Quartier Zürich – Albisrieden		Flurbezeichnung Wurst – Hohenstein 3
Bauweise / Typus Betonierter Normalunterstand (Typ U 12 W) für 12 Mann der 6. Division		
Erbaut 1939 – 1940	Erbaut durch Truppe	Nähe Angaben zum Erbauer Sap Kp II/6 eventuell mit Füs Bat 62
Ursprünglich erbaut als Unterstand		Letzte bekannte Nutzung als Kleinunterstand
Deklassiert 16. September 1993	Heutiger Zustand oder abgebrochen Grösstenteils erhalten, Umzäunung und Zugang sichtbar

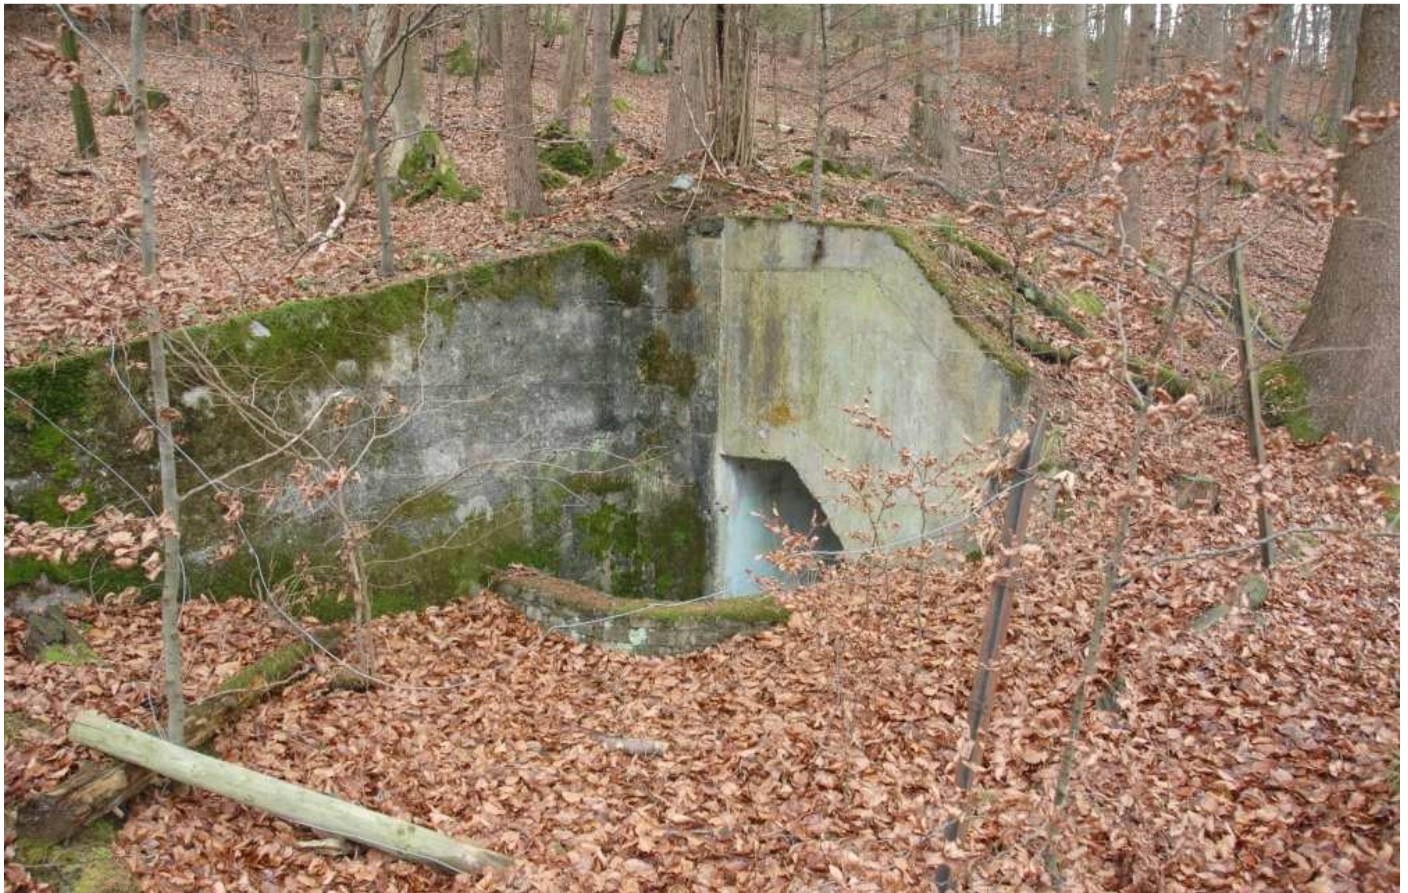
Unmittelbar entlang der Hohensteinstrasse, ein wenig unterhalb des Rastplatzes Hohenstein, stossen wir auf den Unterstand «Wurst». Ob dieser Übernahme wohl einen Bezug zum nahen Grillplatz machen sollte?

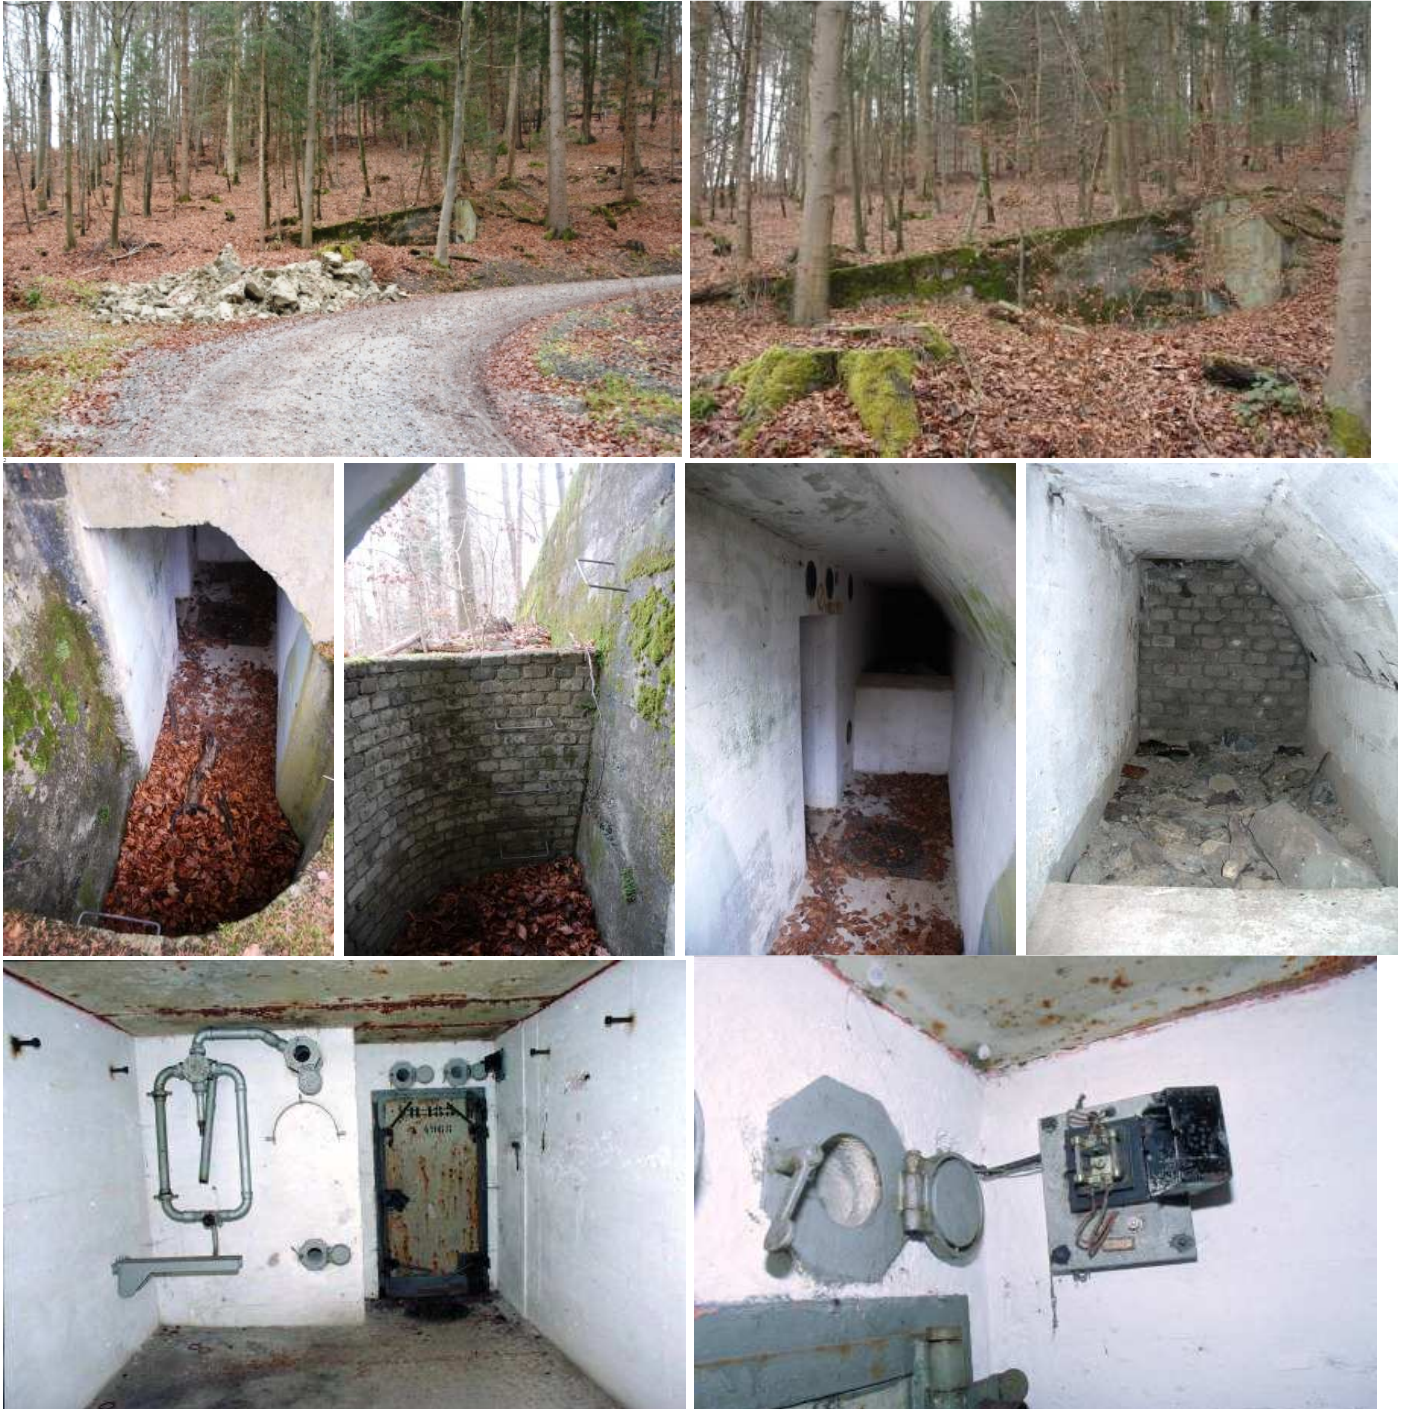
Ein Blick in das Innere des Kleinunterstandes zeigt uns als Besonderheit eine Ventilationsanlage ohne Nische und oberhalb des Eingangs einen Telefon-Sicherungskasten. Innenbilder: Denkmalpflege Kanton Zürich

Unmittelbar entlang der Hohensteinstrasse, etwa 250 Meter unterhalb des Spiel- und Picknick-Platzes Hohenstein, entdecken wir im Gebiet Wiedikerhau den Unterstand «Wurst». Besonders ins Auge sticht der unübliche Vorbau, der ursprünglich ebenerdig betreten werden konnte, später durch die Erstellung einer Backsteinmauer mit eingelassenen Stahlritten, und der Aufschüttung wurde der Zugang vertieft und zusätzlich geschützt. Ebenso unüblich ist, dass die Anlage nur durch einen Zugang erschlossen ist. Eine zusätzliche, heute jedoch zugemauerte, Öffnung im Vorbau, ermöglichte die Verbindung in südlicher Richtung, und eventuell den Anschluss an das, in der Nähe befindliche und gut erhaltene Schützengrabensystem. Die Anlage verfügte über keine Bewaffnung. Eine natürliche Belüftung und Entwässerung ist vorhanden, eine zusätzliche manuelle Ventilationsanlage sorgte für gefilterte Luft.
